Olivier HENRY\* et

## LABRAUNDA 2018

### 1. INTRODUCTION<sup>1</sup>

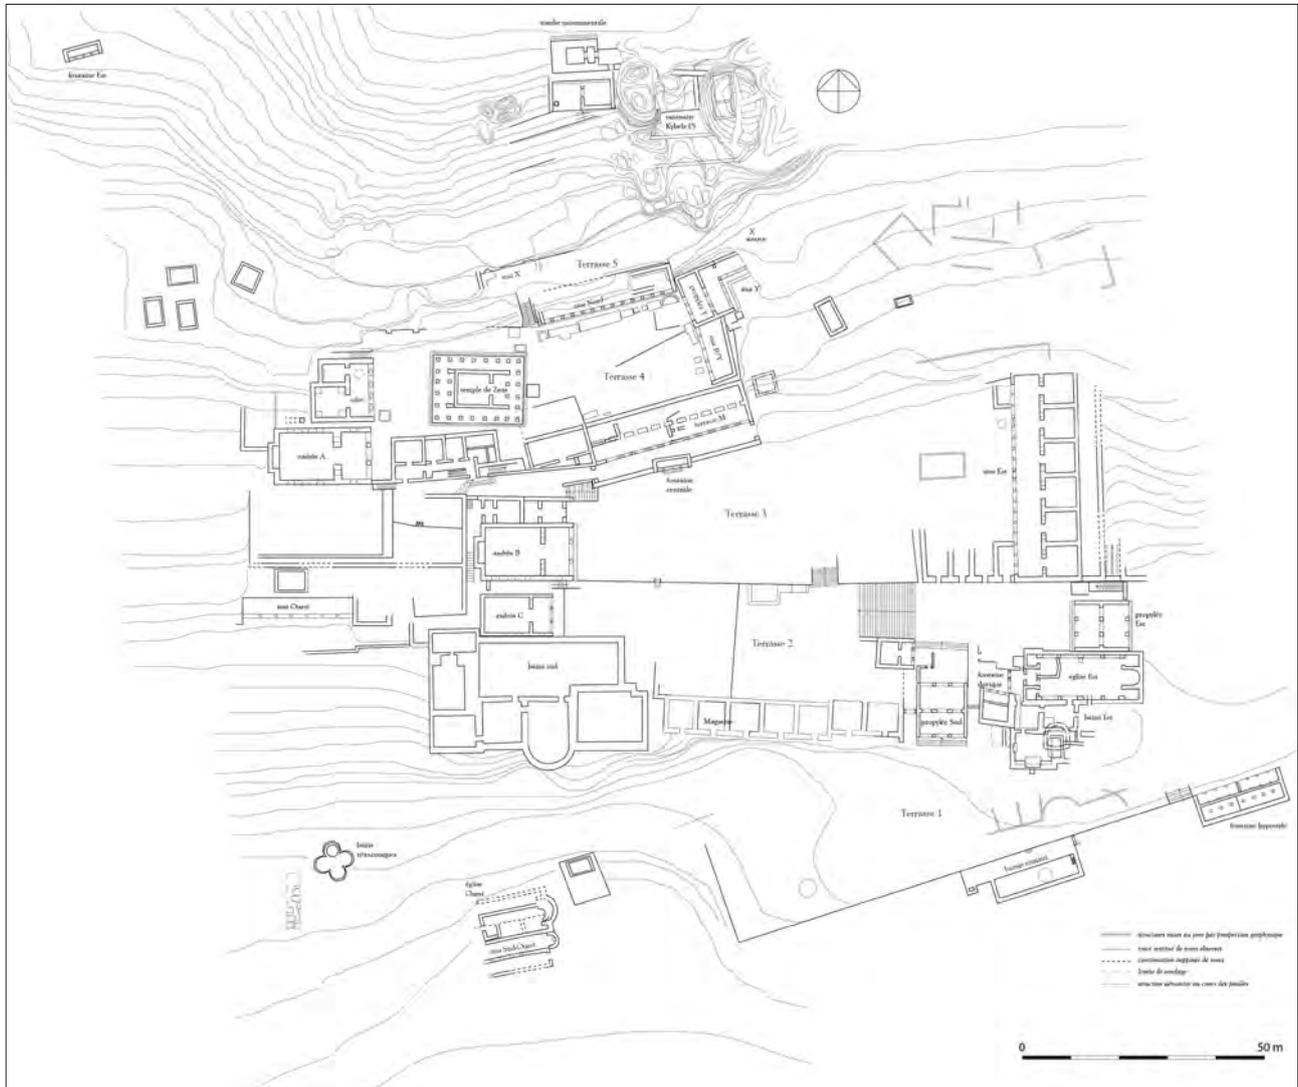
Fig. 1.1 : Plan général du site de Labraunda (O. Henry).

8) See the plan of Labraunda, Fig. 1.1, for the location of the fountain. A. Baran names this fountain as “Spring House 20” and describes it briefly in Baran 2011: 79.

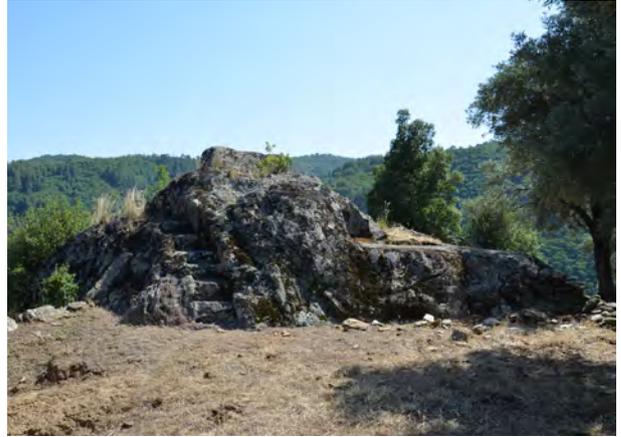
**Fig. 3.1.1 : Vue générale de la tombe monumentale à Oyukça (O. Henry).**

Ce site est localisé à l'extrémité orientale de notre zone de prospection. Il se situe à 1 km au sud-ouest du village d'İkiztaş. On y a repéré plusieurs tombes. L'une d'elles a fait l'objet d'un aménagement complexe (Fig. 3.1.1)

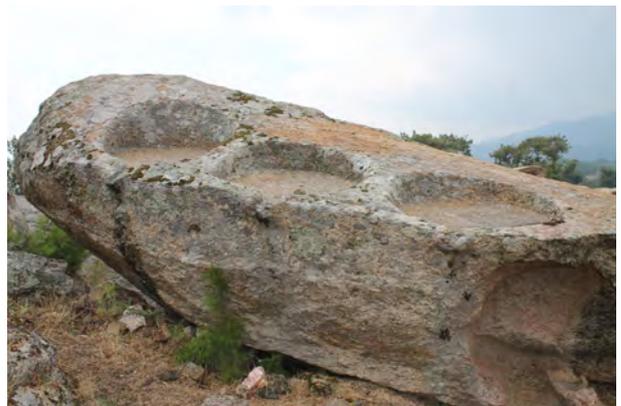
**Fig. 3.2.3 :** **Vue d'une série de pressoirs**  
**à Asar Tepe (Ouest)** (Chr. Bost).

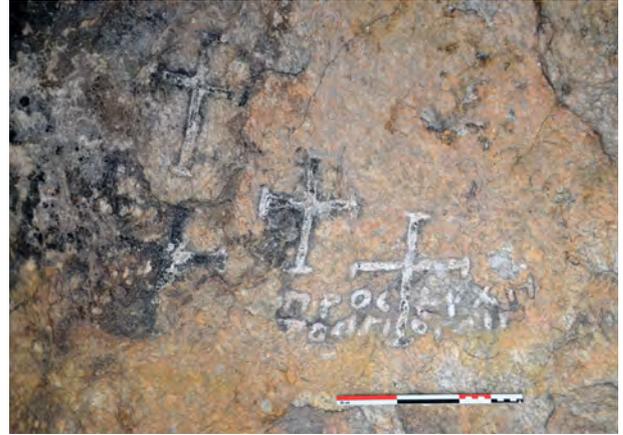
**Fig. 3.2.4 : L'inscription byzantine de Gökharman (O. Henry).**

déterminer. L'utilisation de lettres en minuscule et la forme lunaire du e semblent indiquer une période plutôt tardive, probablement après le 9<sup>e</sup> s. ap. J.-C. (Fig. 3.2.4).

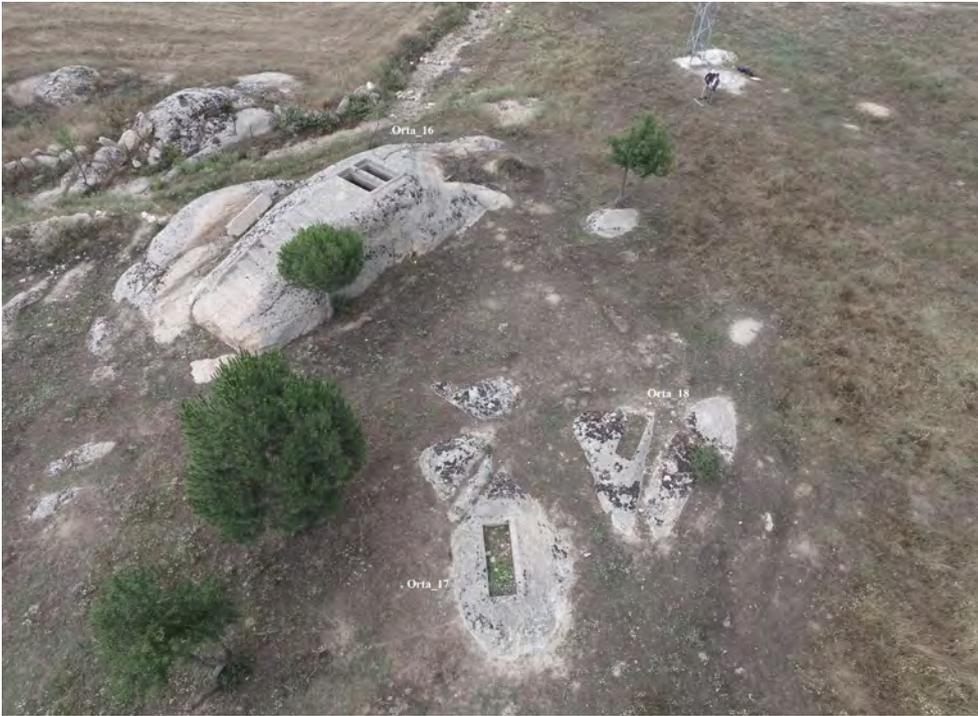
**Fig. 3.2.5 :**  
**Vue aérienne**  
**d'un groupe de**  
**tombes rupestres**  
**à Gölbaşı**  
 (O. Henry).

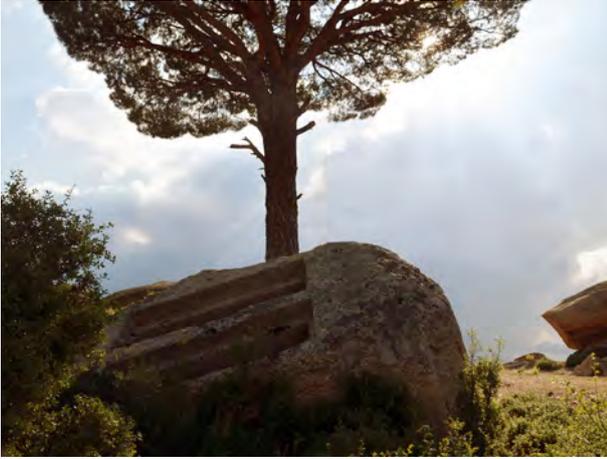
**Fig. 3.2.6 : Exemple d'un double sarcophage rupestre à Yeniköy (O. Henry).**

Vers la fin de la saison nous avons découvert, au-dessus du village de Yeniköy, localisé dans la partie orientale de notre prospection, un important site antique. Ce dernier pourrait être l'un des plus riches de la zone. En effet, une première évaluation a permis de repérer plusieurs dizaines de sarcophages rupestres (Fig. 3.2.6) ainsi que de très nombreux aménagements de production. Par manque de temps nous n'avons pas pu effectuer une documentation de ces vestiges, sur lesquels nous comptons revenir l'année prochaine.

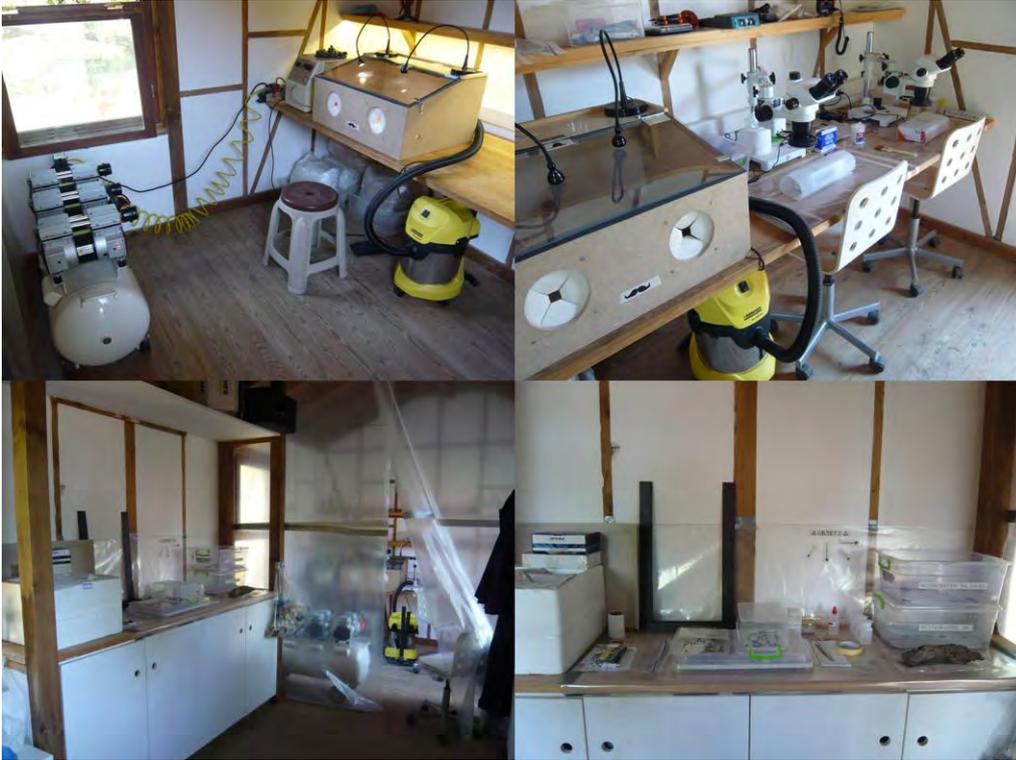
**Fig. 4.1.1 :**  
Vues du laboratoire :  
aperçu de l'unité  
de microsablage et  
des postes dédiés  
aux opérations de  
nettoyage et de  
protection des objets  
(R. Chevallier).

La conception du laboratoire a été amorcée en France par la remise en service de l'outil de travail principal, la microsableuse de précision (outil destiné à éliminer les produits de corrosion situés au-dessus de la limite de la surface d'origine des objets métalliques). Un ancien modèle de haute qualité a été donné à la mission et a pu être remis en état par une entreprise spécialisée. Les premiers tests

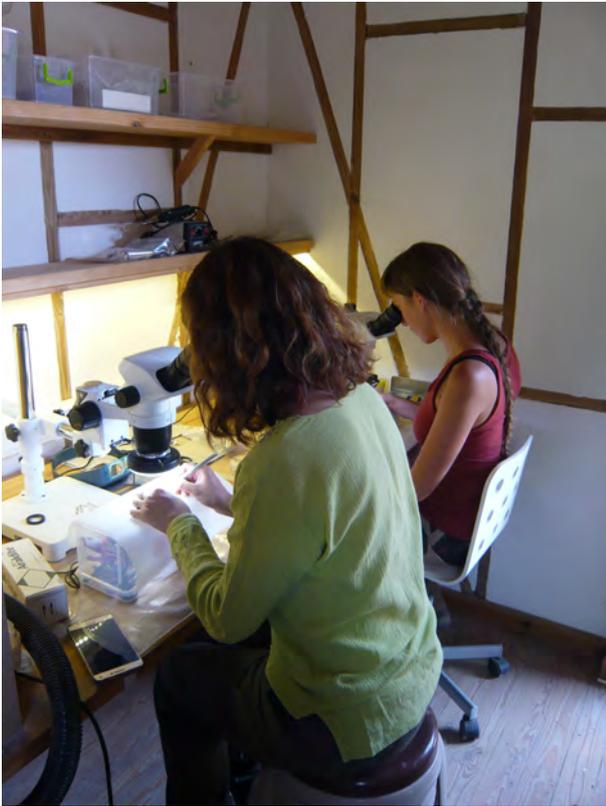
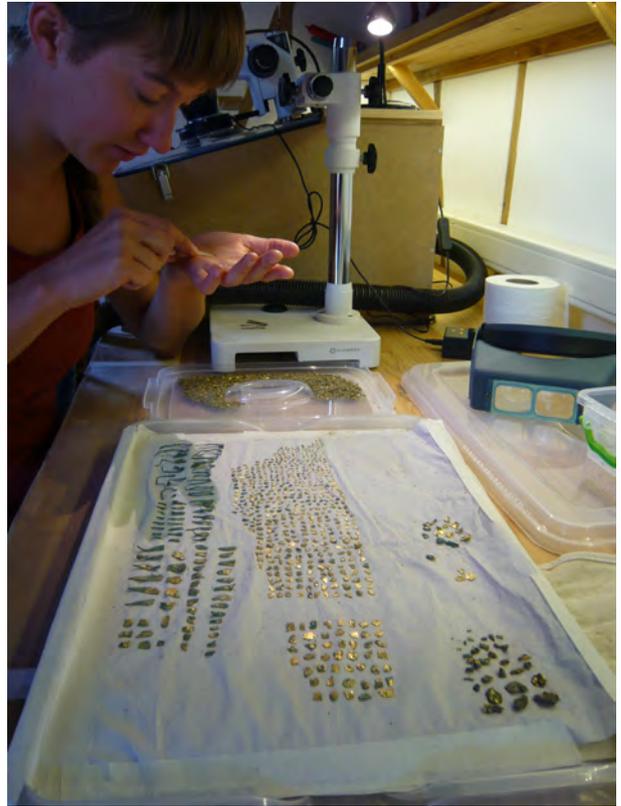
**Fig. 4.1.2a-b : Etudiantes au travail : nettoyage d'objets sous loupe binoculaire et tri de fragments (R. Chevallier).**

préalablement choisies pour la facilité de lecture de leurs différentes couches de corrosion. Certains ont pu réaliser le protocole de traitement de bout en bout, de l'analyse de la stratigraphie de la corrosion à la réalisation de la protection finale, en passant par le tri des fragments et le nettoyage sous binoculaire (Fig. 4.1.2a et b). La manipulation de la microsableuse a également été abordée, soit par observation soit par expérimentation sur des objets en fer en bon état de conservation. Plusieurs étudiants ont également pu aider aux prises de vues en série avant et après traitement.

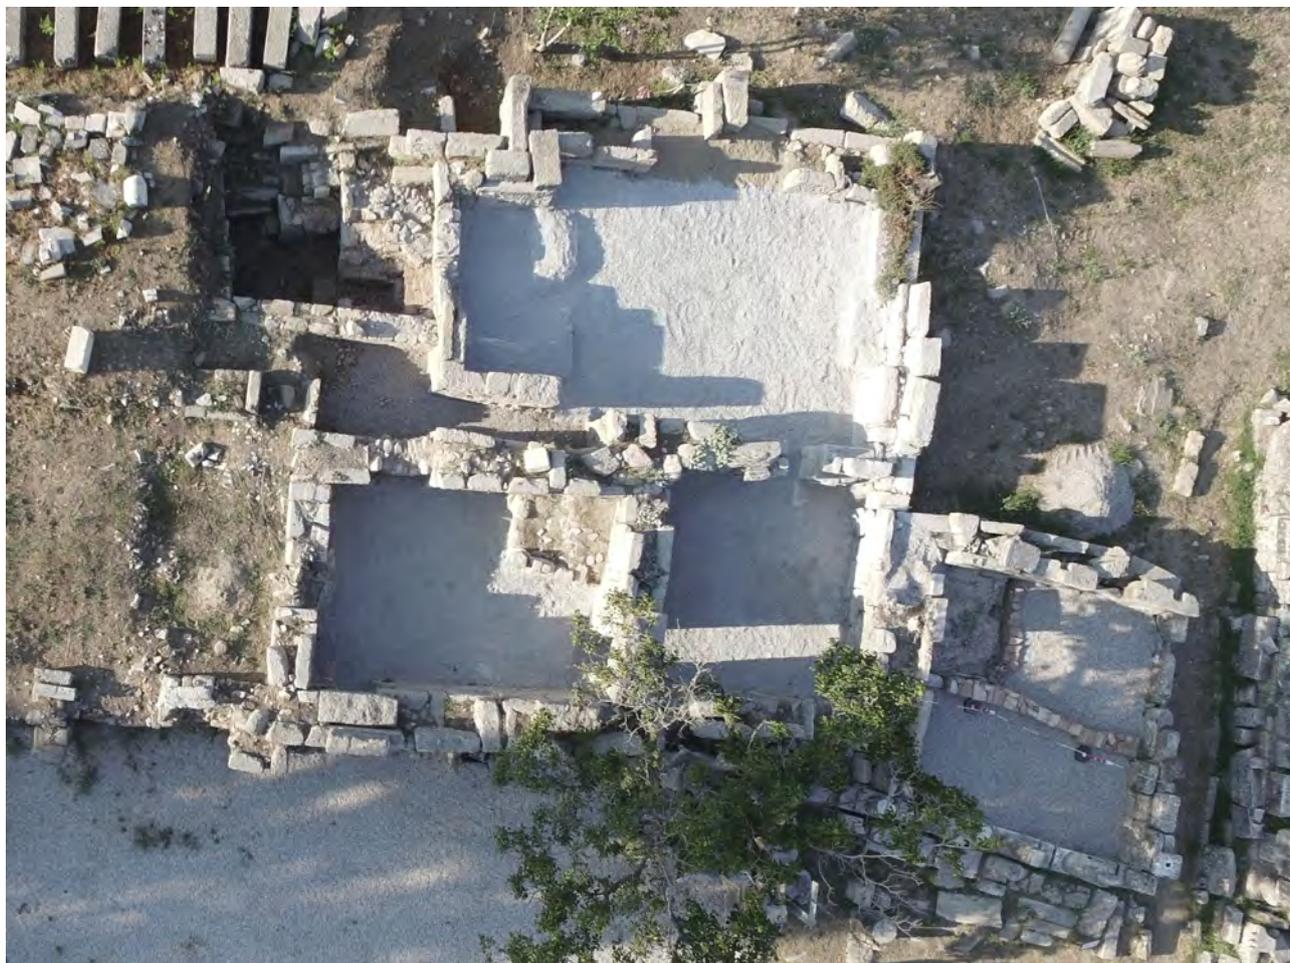
**Fig. 4.2.1 : Vue aérienne de la partie chaude des bains après protection des sols (O. Henry).**

Le premier est le bâtiment Tétraconque, dont la fouille, réalisée en 2008, avait permis de mettre au jour un bel ensemble balnéaire dans la partie occidentale du site. Compte tenu de la conservation exceptionnelle des murs et du système de chauffe il avait été décidé de laisser les vestiges ouverts tout en les protégeant par un toit. Après près de 10 ans, le constat

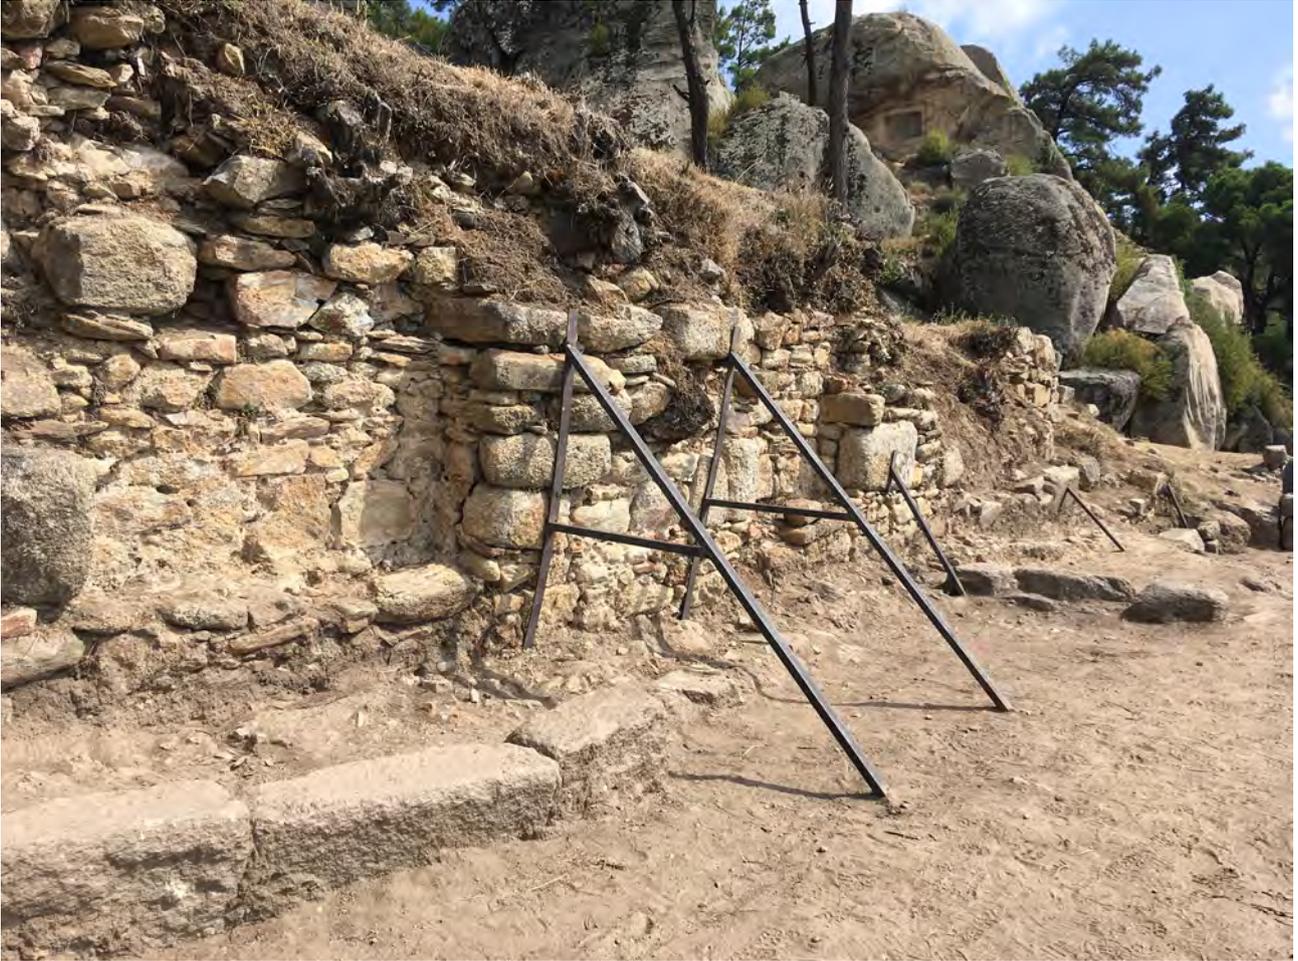
Fig. 4.3.1 : Renforts du mur de la stoa X (O. Henry).

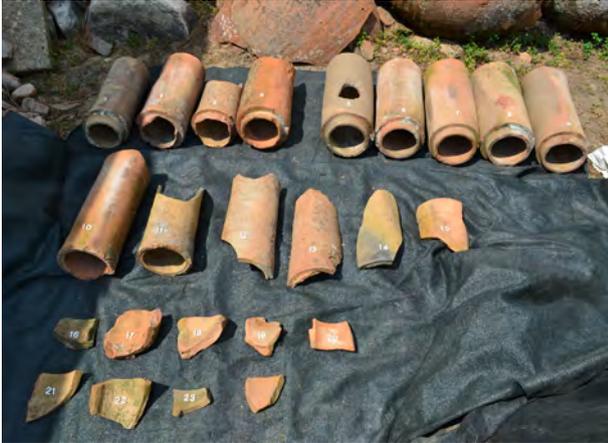
**Fig. 5.1.2 : The documented water pipes in the depot (G. Çimen).**

Remaining segments of the terracotta water pipelines from the early excavations were also found in the depot, however with unknown context. In total seven complete segments and seventeen fragments from different types of water pipes were measured and photographed (Fig. 5.1.2). Based on a preliminary classification, three different types of water pipes have been identified and drawn.

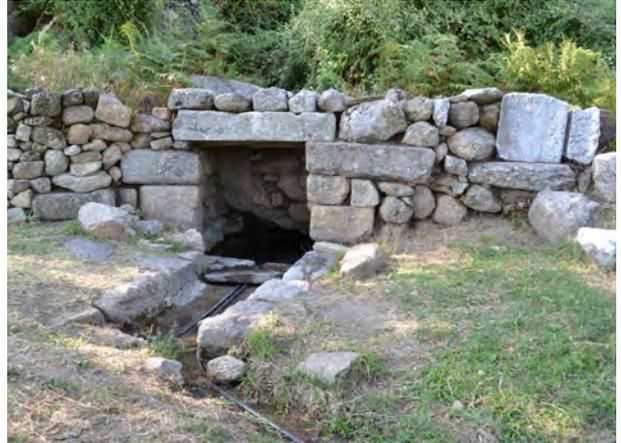
**Fig. 5.1.3 : The Fountain, from south (G. Çimen).**

One of the water supply structures, the Fountain was also documented by drawing and photography (Fig. 5.1.3). This Fountain, located northeast of the Temple, below the Split rock is important for the water use at Labraunda in terms of delivering water. It is still the main water source for the archaeologists working at the site today. In the beginning of the season, the Fountain had to be cleaned as it produced only little and muddy water. The cleaning made it possible to enter the Fountain and document it by

measuring its interior as well as producing plan, section and elevation drawings of the structure. After the cleaning, the level of water rose quickly.

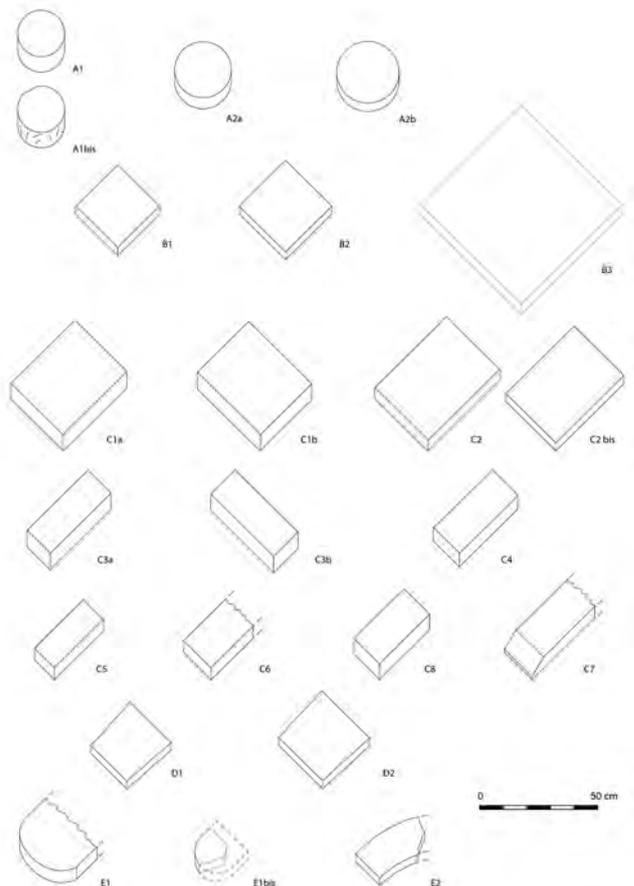
**Fig. 5.4.1 : Typologie (en construction) des briques des Bains Est (Dessins : F. Charlier).**

Ainsi, les briques sont orientées suivant les stries de lissage réalisées sur leur face supérieure à la fin de moulage. Par convention, l'orientation de ces stries détermine la longueur des matériaux. C'est sur ce critère que les briques C1a et C1b, ainsi que les briques C3a et C3b ont été distinguées. Autre exemple de différenciation sur un critère technologique : parmi les

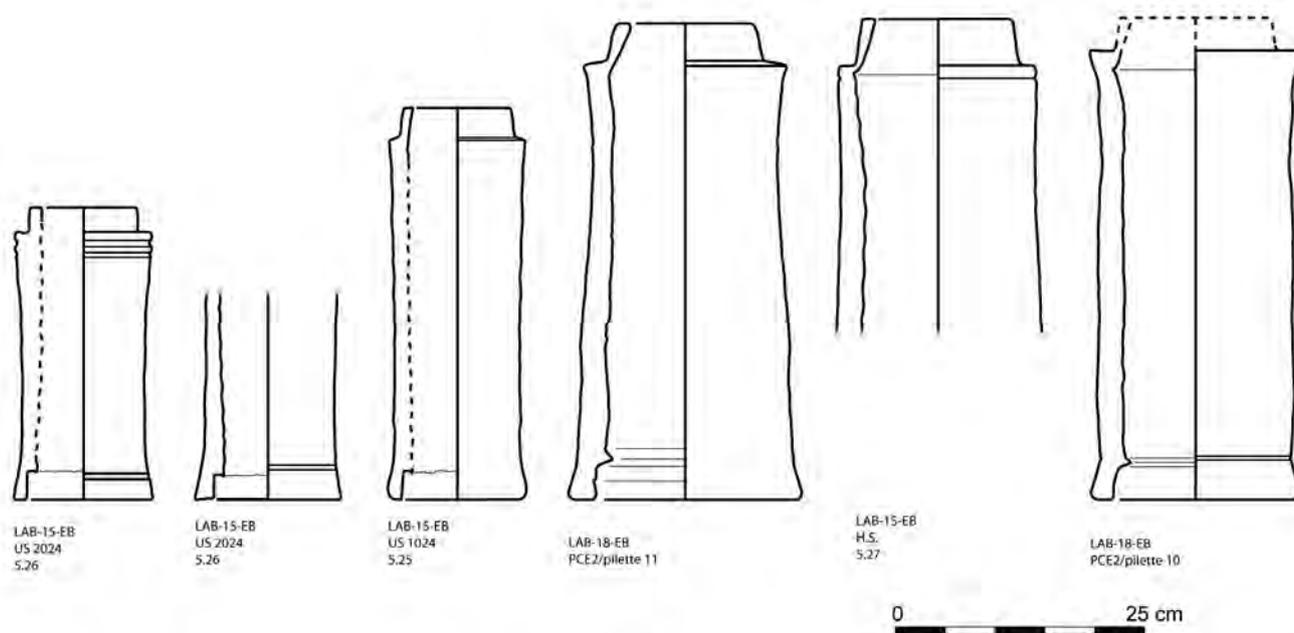
Fig. 5.4.2 : Exemples de tuyaux découverts à Labraunda (Dessins : H. Frébault).

Un ou plusieurs tuyaux de chacun des groupes ont fait l'objet d'un enregistrement graphique et photographique normalisé (Fig. 5.4.2).

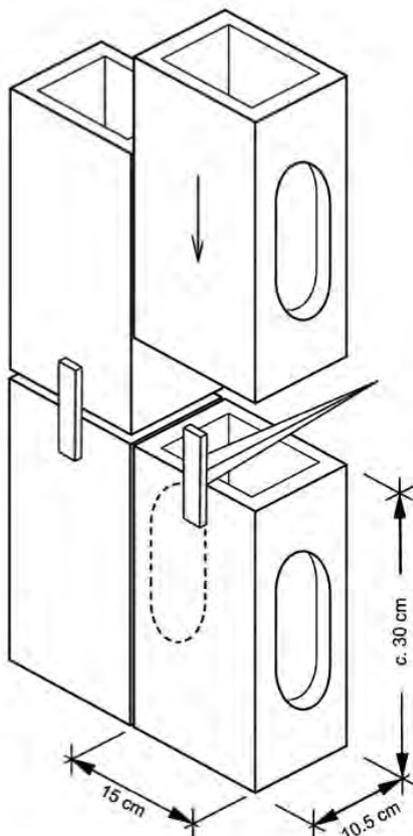
**Fig. 5.4.3 :**  
**Disposition**  
**théoriques**  
**des tubulures**  
**et des fiches**  
**en T dans**  
**les Bains Est**  
(Blid 2016,  
fig. 41, p. 42).

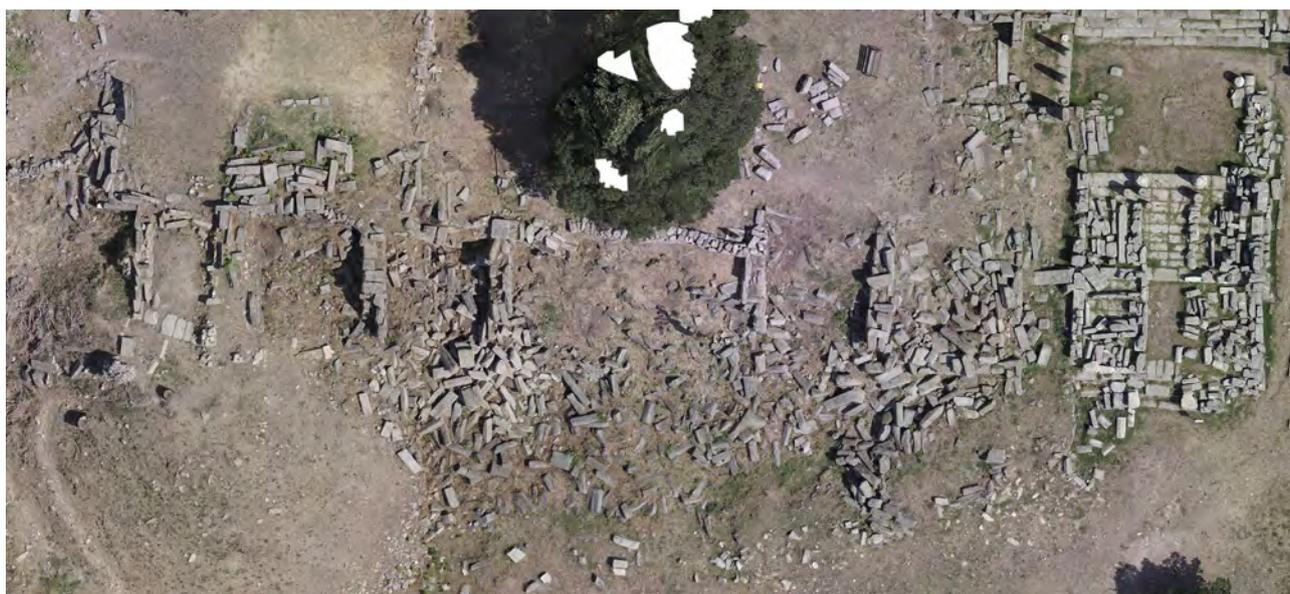
Fig. 5.6.1 : Vue aérienne photogrammétrique du bâtiment des 'magasins' (O. Henry).

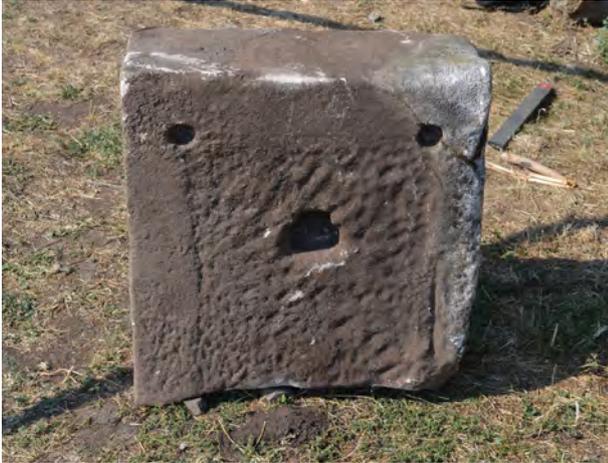
**Fig. 5.6.2 : Bloc d'ante mis au jour dans les décombres du bâtiment des 'magasins' (O. Henry).**

ont été repérés, partiellement enfouis, sur la terrasse supérieure au contact ou à proximité de l'arase du mur de terrasse. Ces blocs d'architecture ne semblent appartenir à aucun autre bâtiment connu sur le site de Labraunda et pourraient donc très probablement provenir de la structure des 'magasins'.

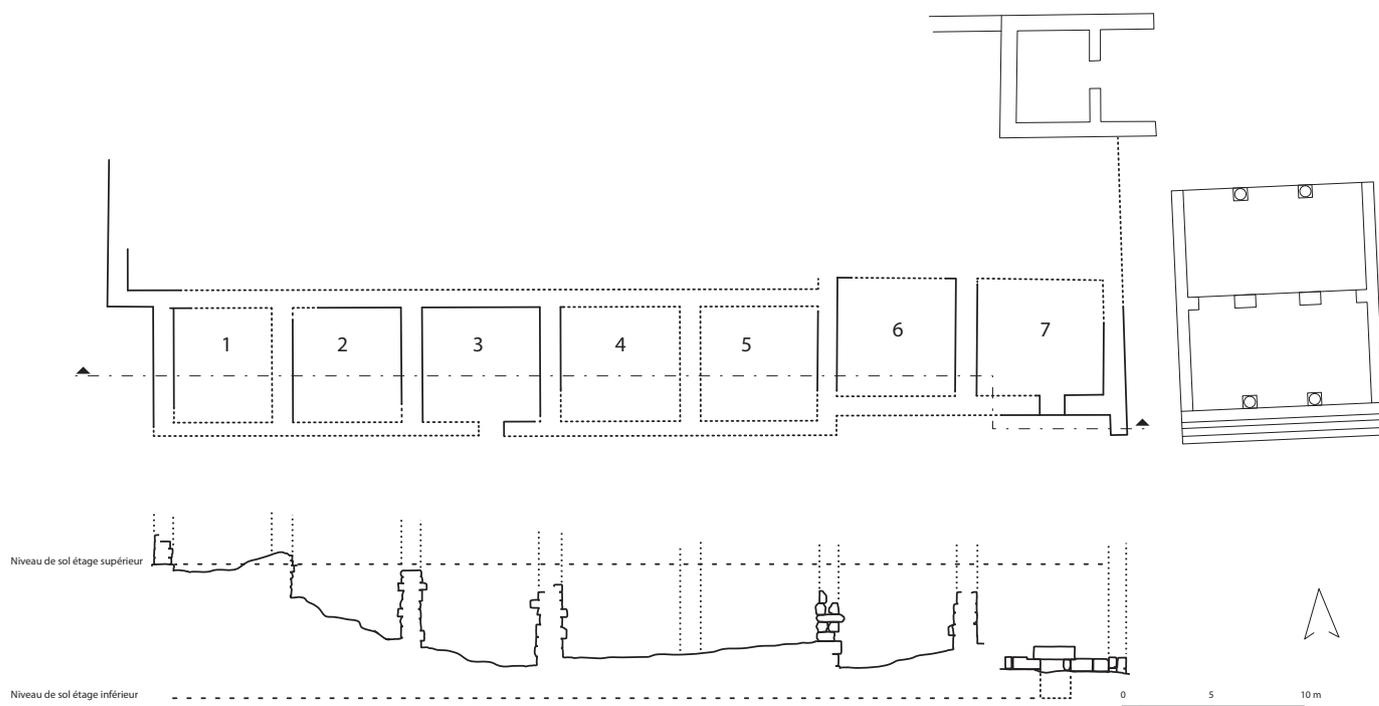
**Fig. 5.6.3 : Plan et section du bâtiment des ‘magasins’ (O. Henry).**

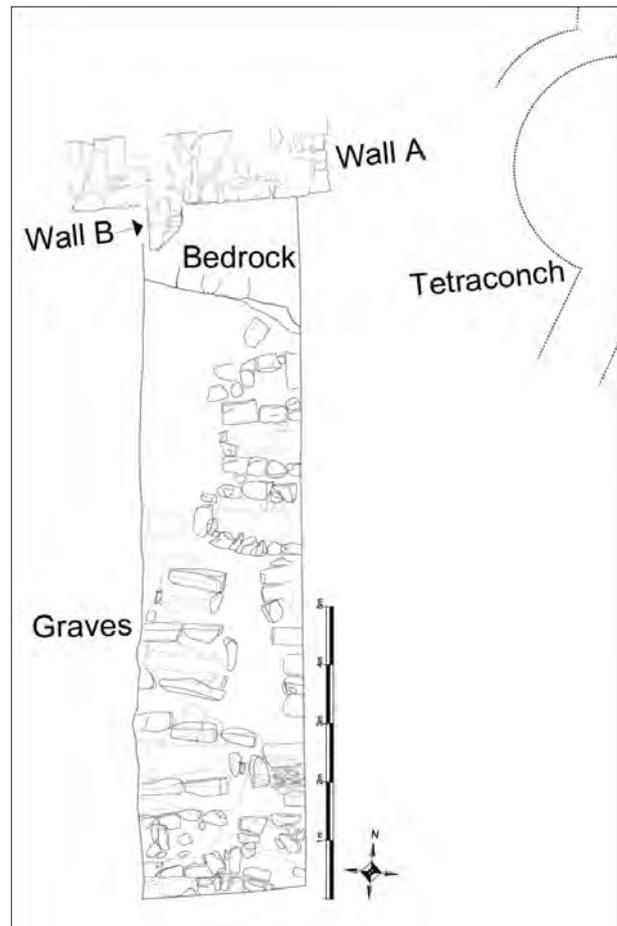
**Fig. 6.1.1 : Drawing of Trench 1. The rock cut graves at a lower level are shown in grey (A. Sitz).**

Z, Tetraconch: Trench 1.” It included a portion of two walls (Walls A and B) visible on the surface at the north; they are roughly aligned with, and employ the same masonry as, the Tetraconch, and therefore were likely built at the same time. Wall B, now broken, appears to have run farther to the south originally; however, no continuation of this wall, nor its foundation trench, were uncovered. It had apparently been completely robbed out by approximately the 5<sup>th</sup> or 6<sup>th</sup> century, leaving an open field into which graves were dug. After we removed the topsoil (Context 1, ranging from c. 0.10 - 0.35m in depth), the dirt in this area could be divided into three main stratigraphic layers: the highest, a lighter, yellowish, sandy soil (Contexts 3 and 7); underneath a darker brownish soil with more abundant ceramics (Context 19); and lower a lighter, yellowish-brown soil (Context 25)<sup>19</sup>. The edges of these layers were diffuse and mixed due to the later activity of digging the graves.

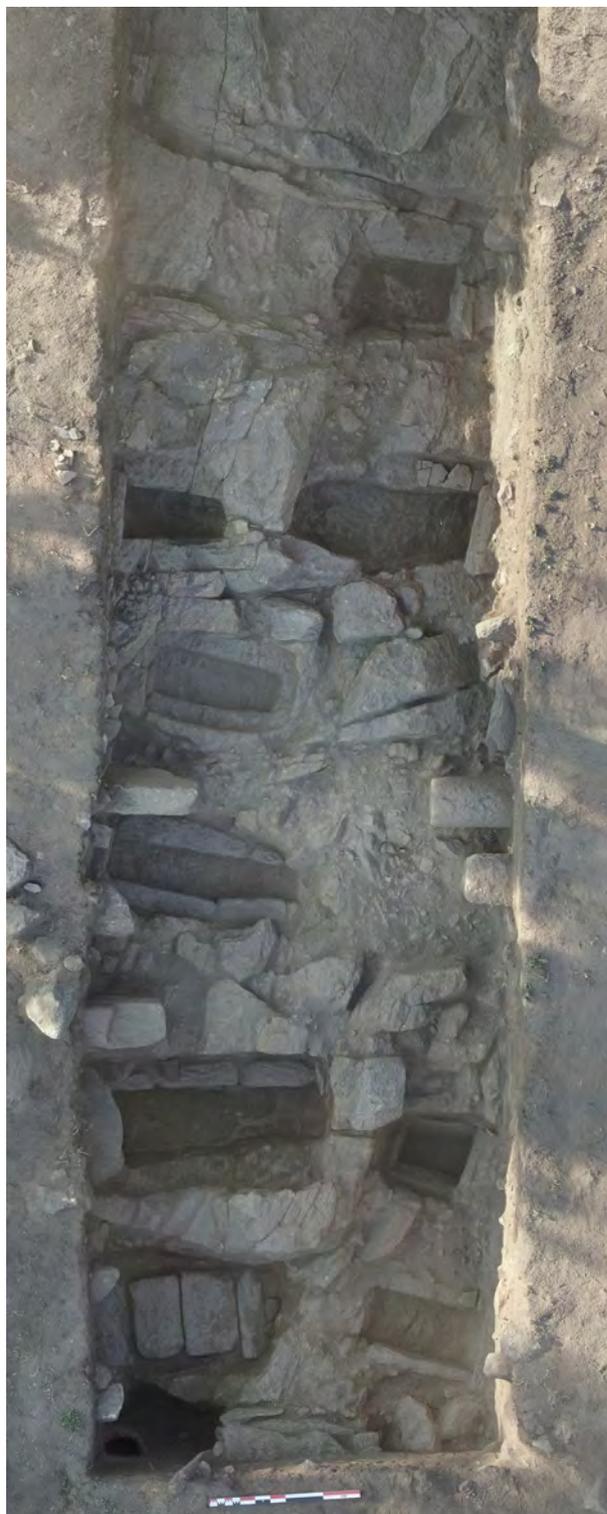
**Fig. 6.1.2 : Trench 1, graves cut in bedrock. Orthophoto (O. Henry).**

In approximately the 5<sup>th</sup>/6<sup>th</sup> century, graves were dug through these soil layers down to the level of the bedrock (around 0.60-1.00 m below the late antique ground level). Eleven undisturbed, sealed graves, most containing preserved skeletal remains, were found partially or fully within our trench (Fig. 6.1.2). The graves were Contexts 21-24, 22, 26-29, 31, 32, and an unnamed context visible but not excavated in the southern scarp. The tombs are oriented east to west.

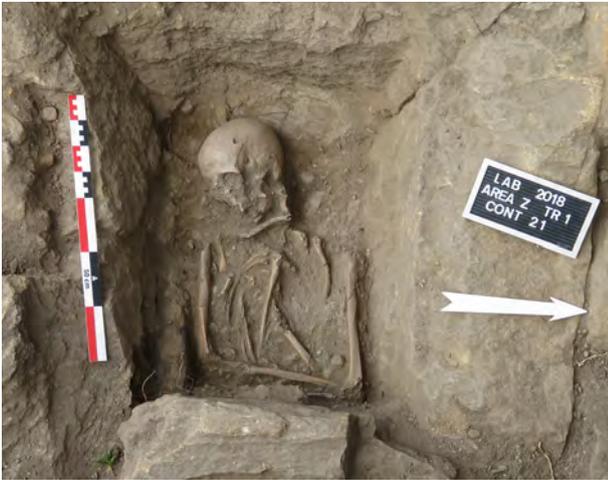
**Fig. 6.1.3 : Trench 1, grave Context 21 (A. Sitz).**

After the carving of the grave, the deceased was placed in the rock-cut cavity with the head at the west (Fig. 6.1.3). Few grave goods were deposited with the deceased (see further below); no ceramic vessels could be identified as intentional deposits. Unworked, roughly flat stone slabs were laid over the opening of the bedrock cut, sealing the tombs. Pieces of tiles or bricks were sometimes used in the construction of these tomb lids. After the tomb was closed, dirt was placed again over it.

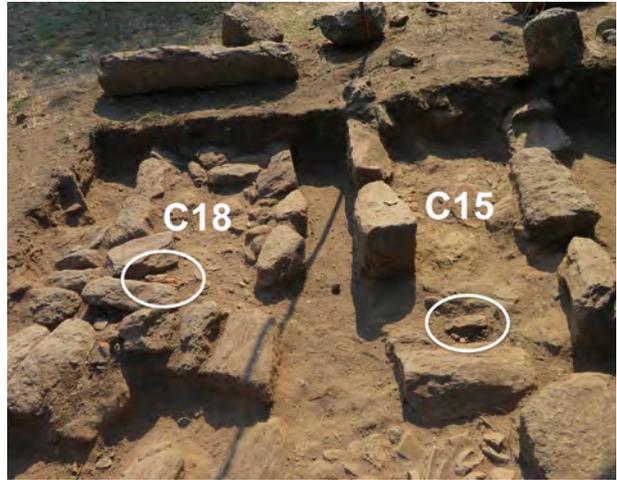
**Fig. 6.1.4 : Trench 1, Stone borders Context 18 (above grave Context 31) and Context 15 (above grave Context 26). Notice the bricks placed at the west, as marked. The brick in Context 18 had a cross etched on it (A. Sitz).**

Then, in the late antique ground level, stones and bricks/tiles were arranged on the surface in a rectangular shape, outlining the tomb below. Several of these grave outlines had broken bricks or tiles placed vertically at the head or feet, or both (Fig. 6.1.4). In three of the graves, these bricks had roughly

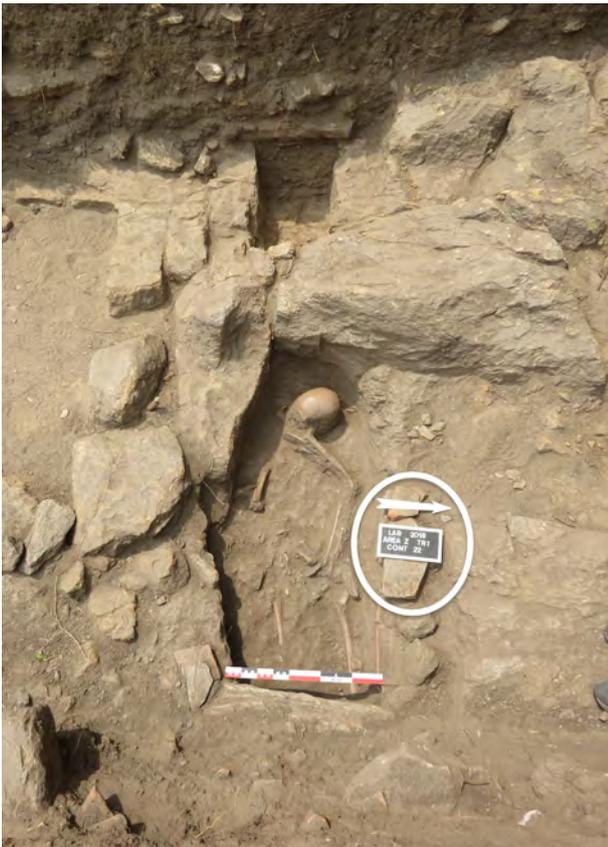
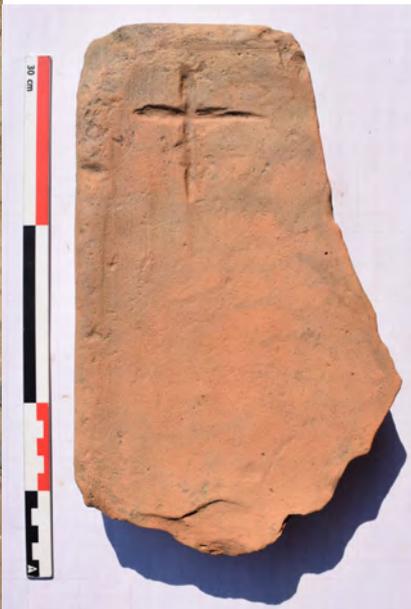
**Fig. 6.1.5 : Trench 1, grave Context 22 and brick with cross. Brick was facedown at the edge of the tomb, circled in white (A. Sitz).**

etched crosses on them, clearly marking the area as a Christian cemetery (Grave Contexts 21, 26, 31)<sup>20</sup>. In grave Context 22, two bricks with crosses were found

as supports underneath the *in situ* tomb lid, indicating that the crosses were not *post facto* additions to earlier graves (Fig. 6.1.5).

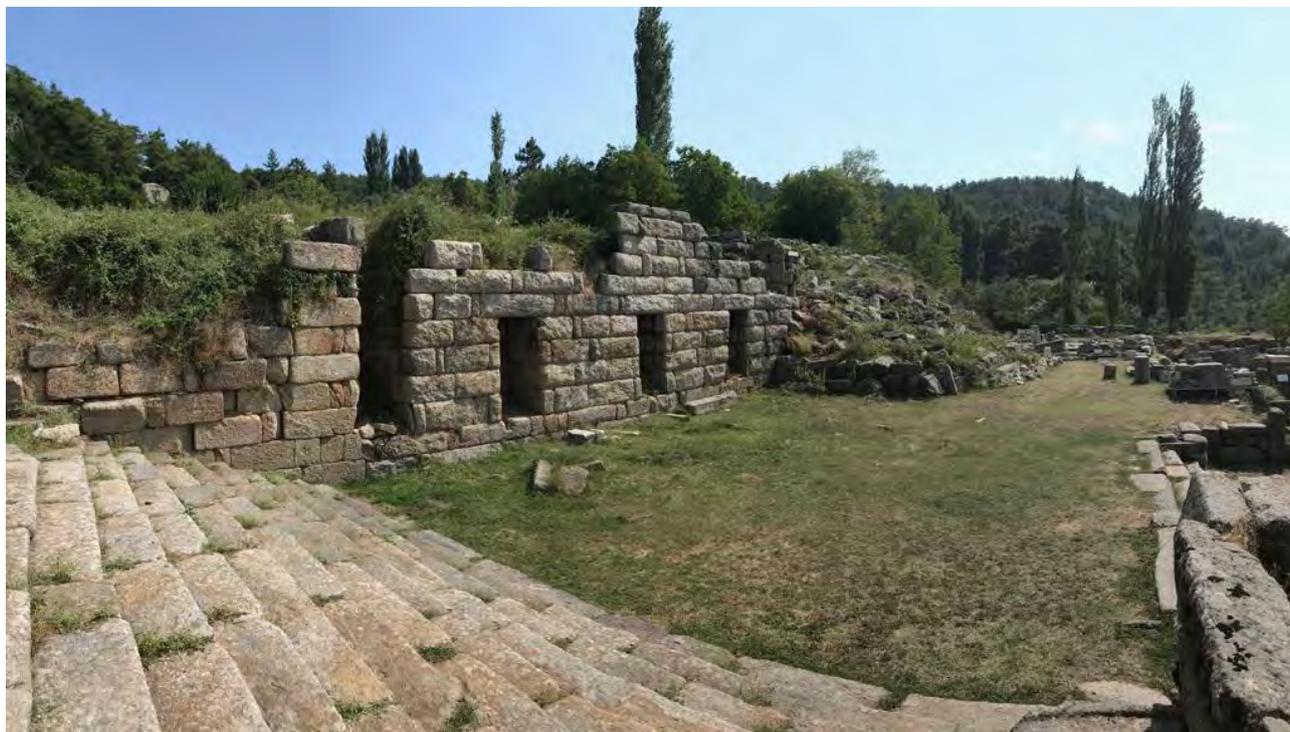
**Fig. 6.2.1 : View of the ‘Palace’** (N. Carless Unwin).

J. Blid conducted an architectural survey of the East *Stoa* and its associated areas, referred to as the East Complex (Hellström 2015). The investigations confirmed a structural connection between the East *Stoa* and an elongated building to the west, traditionally known as the 'Palace' (Fig. 6.2.1). This two-storey building is constructed in a similar way to the East *Stoa*, with double-skinned walls of gneiss ashlar. The 'Palace' originally consisted of a row of four or five rectangular rooms entered from the south, in the area below the East *Stoa*, next to the East *Propylon*.

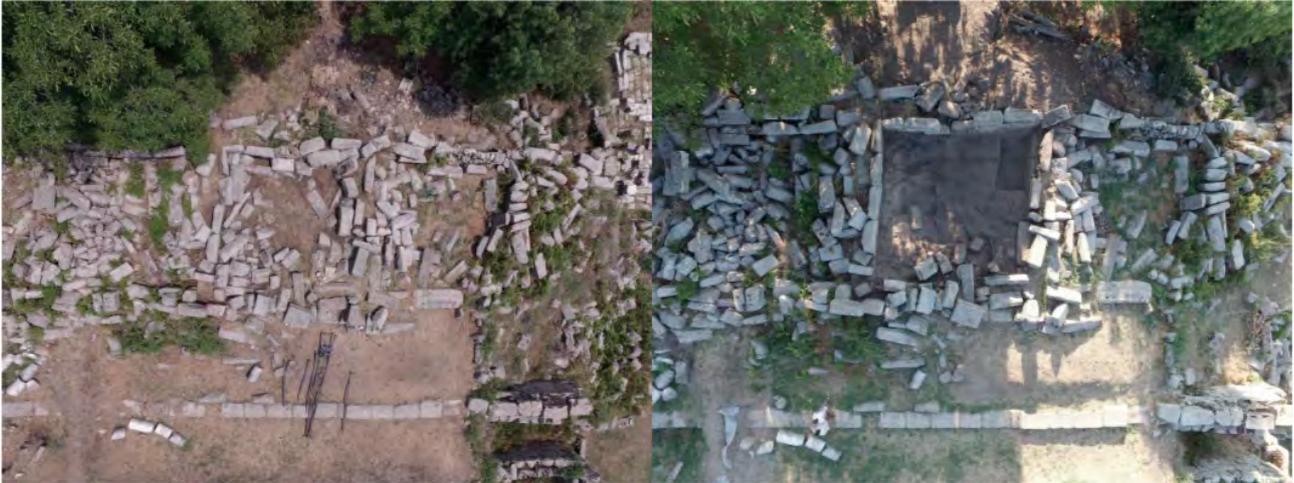
**Fig. 6.2.2 : Aerial view of room 4 before and after removal of the blocks (O. Henry).**

The first phase involved removing the blocks inside the room (Fig. 6.2.2). In total, 90 blocks were numbered and stored. The blocks located near the entrance were left *in situ*, with the possibility of restoring the entrance. The removal of the blocks took most of the time spent on the field; however, a small trench (2.5 x 1.4 m) was opened in the second week of the campaign in the south-eastern corner of the room (Fig. 6.2.3).

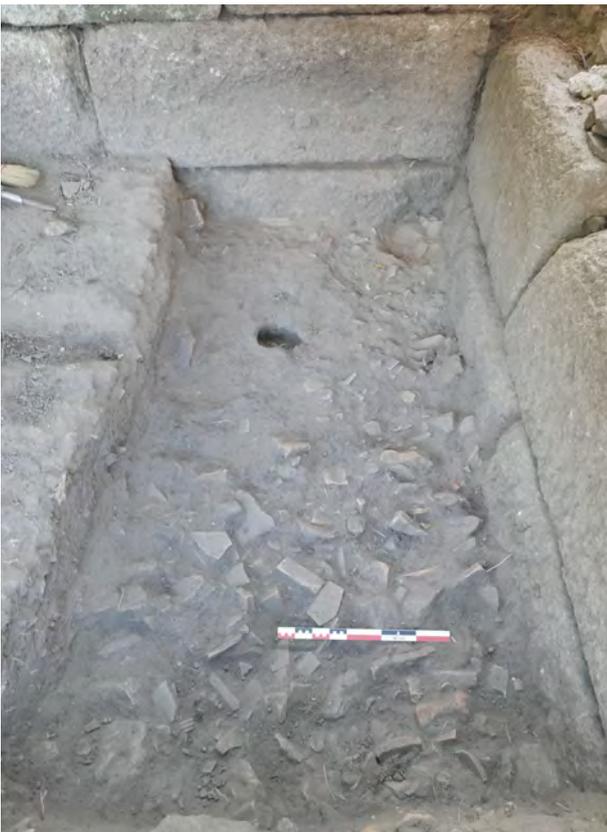
**Fig. 6.2.3 : S-E trench, showing roof tile layer (4003) (B. Vergnaud).**

A mixed pottery sequence containing glazed Byzantine sherds, Late Roman ware and glass (layer 4000/surface-4001) was found while removing the blocks and the topsoil (Fig. 6.2.4)<sup>23</sup>. This suggests that the room was used as a dump after the walls had collapsed. The sandy layer below can be interpreted as a natural deposit between the destruction of the roof and before the stone walls collapsed. Below this layer, a dense layer of roof tiles was encountered (4003). The homogeneity of the material and its dispersion across the trench supports its interpretation as the collapsed roof layer; whether this is the

original Hekatomnid roof or a later roof remains to be ascertained. This layer also contained Hellenistic and Imperial period ceramics, indicating that the building collapsed in Roman times. Layer 4004 was directly below the tiles and may be interpreted as the abandonment phase of the *stoa*. A clayish layer (4005) is located along the east and south wall, extending c. 40 cm from them; we will ascertain whether it continues along the length of the walls in 2019. In the N-W corner of the trench, a wall made of roughly cut small stones, two courses high, has been uncovered. Its function has not yet been ascertained, though it is a secondary installation.

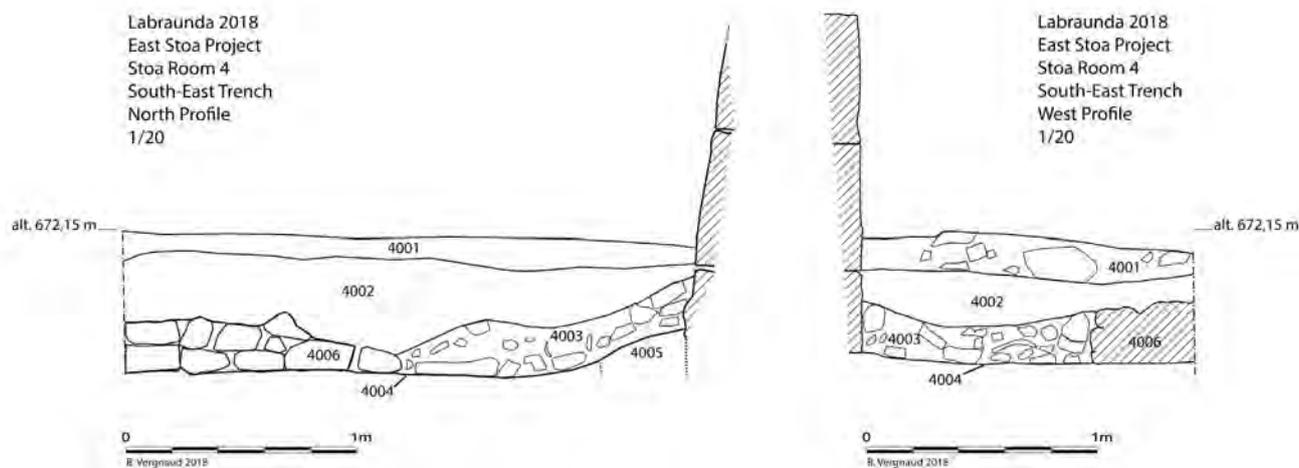
**Fig. 6.2.4 : North and west stratigraphical profiles in the S-E trench (B. Vergnaud).**

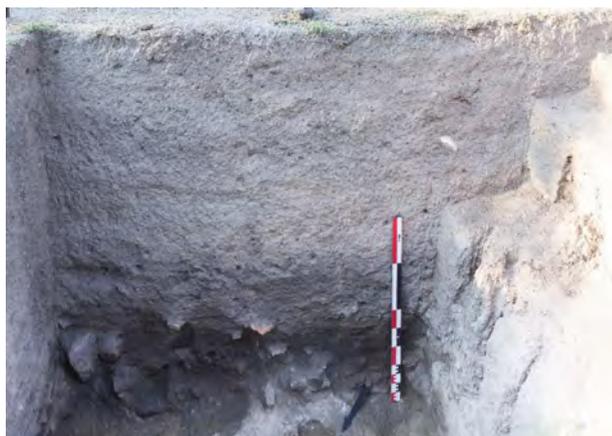
**Fig. 6.2.5 : North facing section of Trench 1, showing (112) at the base (N. Carless Unwin).**

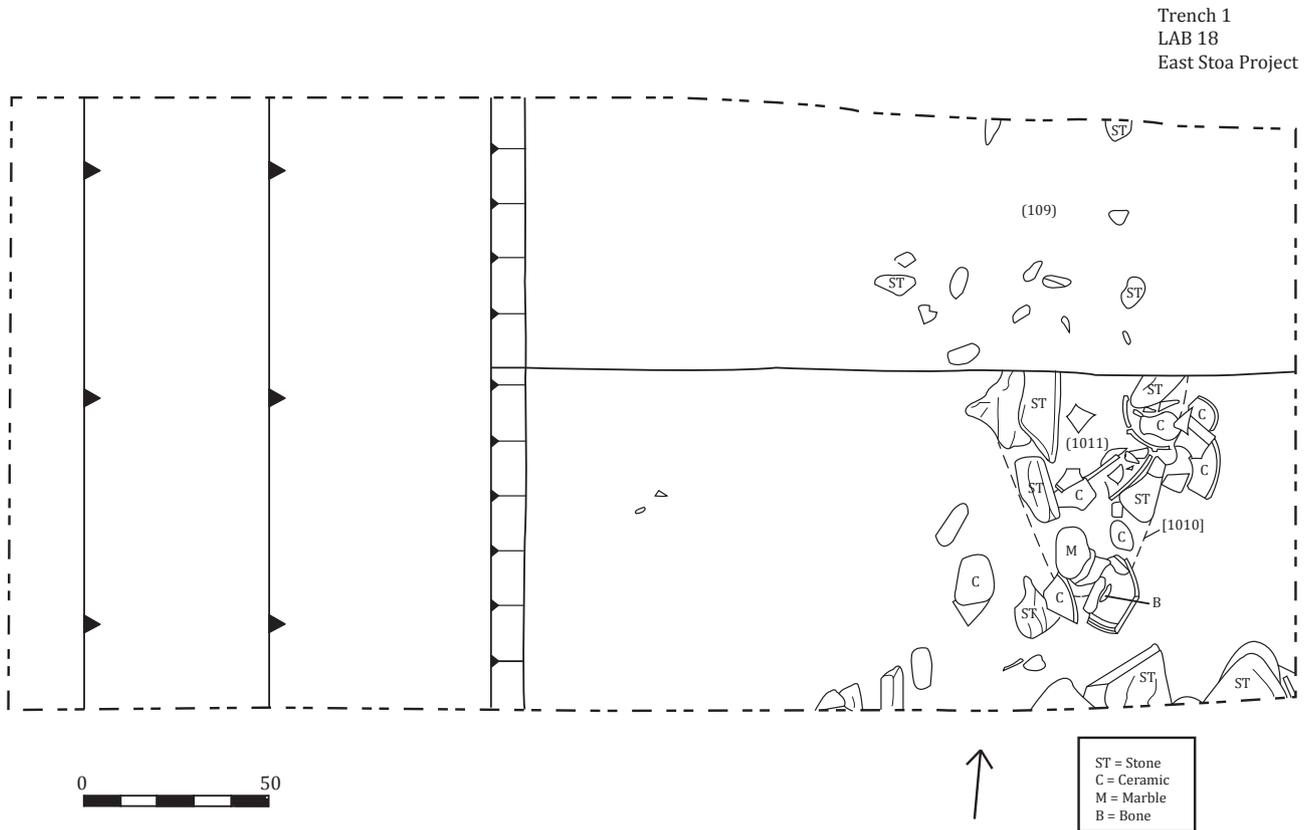
**Fig. 6.2.6 : Plan of T1, showing [110] & [113] (N. Carless Unwin).**
