Olivier HENRY\* et

## LABRAUNDA 2018

### 1. INTRODUCTION<sup>1</sup>

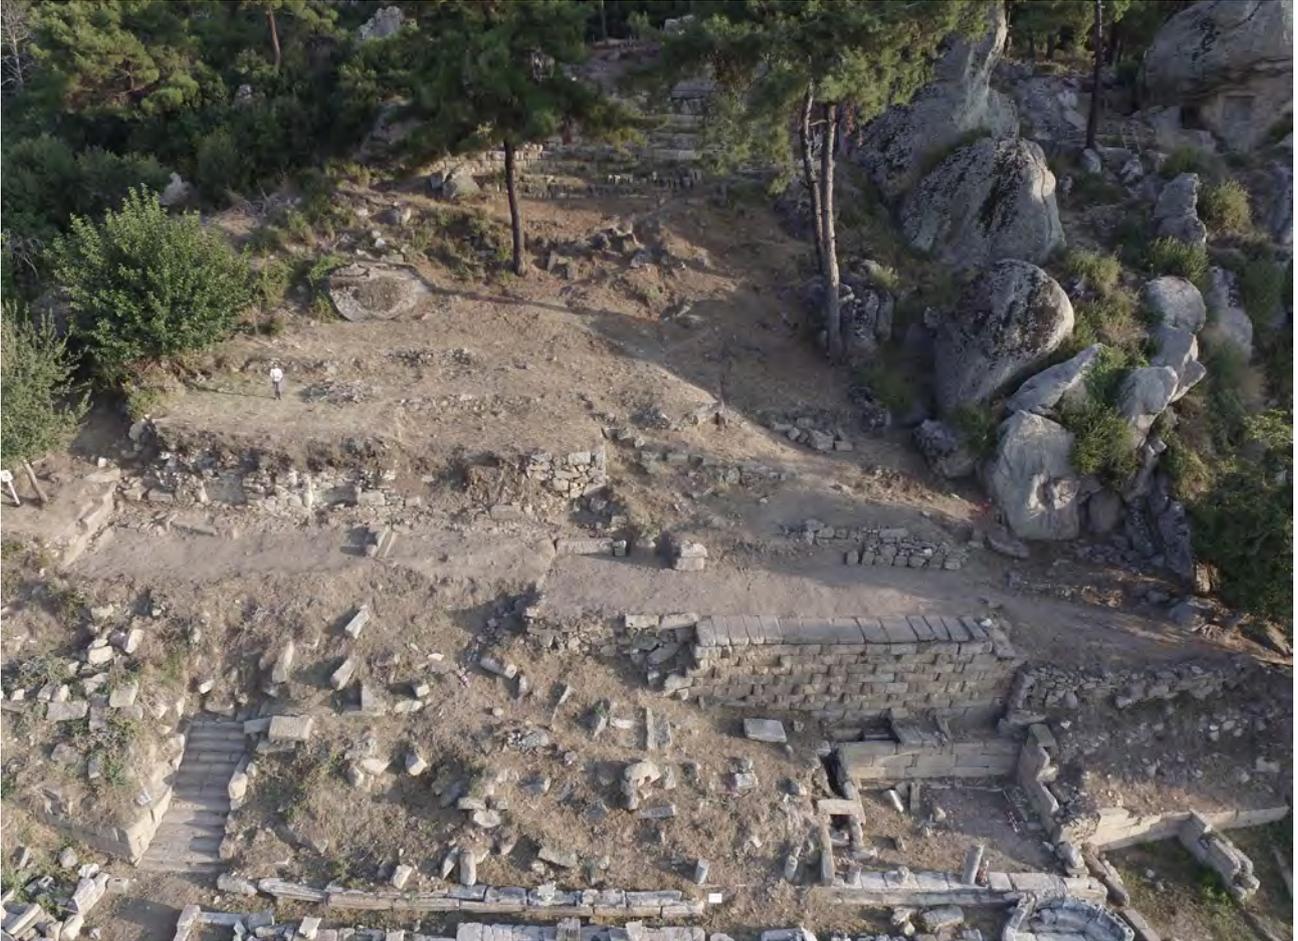
**Fig. 6.3.1 : Vue aérienne de la terrasse X, après les opérations de fouille (O. Henry).**

Celle-ci est composée de deux murs perpendiculaires d'époques différentes (Fig. 6.3.1). Le mur ouest, orienté nord-sud, présente une technique de construction en carreau et boutisse à parement isodome et date probablement de la période hellénistique (éventuellement hékatomnide). Le second mur, perpendiculaire au premier sur lequel il s'appuie, dispose encore dans sa partie occidentale d'une élévation importante, sur plus de 3,50 m, tandis qu'à l'est, il n'est conservé qu'en fondation. Il est composé d'un matériau hétéroclite comprenant des blocs de taille et des cailloux, noyés dans un mortier de chaux. Malgré la très mauvaise conservation de ce mur, on remarque la présence d'au moins trois niches, l'une semi-circulaire à l'ouest, suivie de deux autres niches rectangulaires peu profondes vers l'est. Il semble que tout ou partie de ce mur était recouvert d'un placage de marbre (Fig. 6.3.2), conservé en quelques endroits (et particulièrement dans

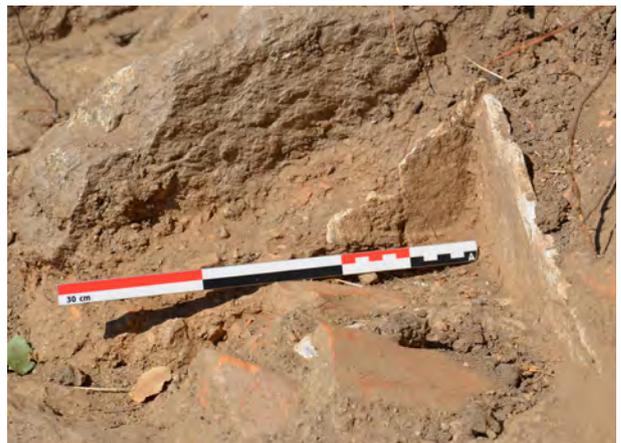
**Fig. 6.3.2 : Angle nord-ouest de la stoa X et placage de marbre (O. Henry).**

l'angle ouest formé par les deux murs), identique à celui constaté dans les vestiges de la *Stoa Nord*. Il apparaît donc que l'espace formé par les deux murs était probablement protégé des intempéries et donc couvert d'une toiture. L'abondance de fragments de tuiles à rebord mises au jour lors du nettoyage de surface paraît confirmer ce point.
